**Frank Grobusch**

Geprüfter Glockensachverständiger (BA)

**Gutachterliche Stellungnahme zur geplanten Übernahme der Glocke von  
St. Johannes in das bestehende Geläut von St. Willibrord**

Düren, 24.02.2026

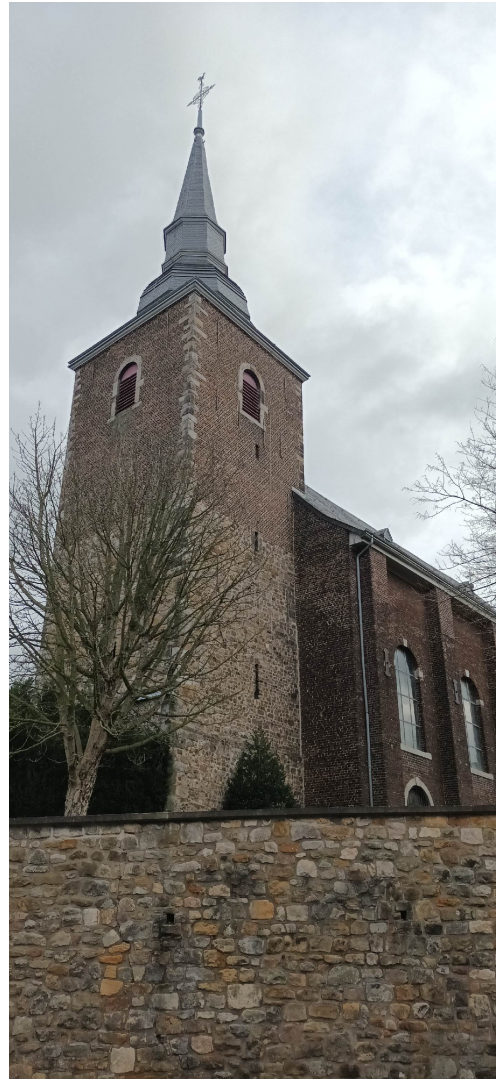
Die quadratische Glockenstube liegt im 4. Obergeschoss und wurde in einem gut aufgeräumten Zustand vorgefunden. Die großzügigen Schallfenster sind mit soliden Schallbrettern und außenseitig mit Vogelschutznetzen versehen, die Einflug und Verschmutzung durch Vogelkot erfolgreich verhindern.

Das 4-stimmige Geläut mit den Tönen fis´ - a´ - h´ - cis´´ hängt auf einer Ebene in einem 3-feldrigen Kastenglockenstuhl aus Eichenholz und schwingt in Richtung des Kirchenschiffs. Die größte Glocke hängt mittig im zentralen Feld. Im südlichen Feld befindet sich Glocke 2 und im nördlichen sind die Glocken 3+4 im Gegenschwung untergebracht. Läutemaschinen incl. Steuerung stammen wohl vom Ende der 90er Jahre. Die Motoren sind jeweils unter den Glocken auf den massiven Holzbohlen des Fußbodens montiert. Seilräder und Eichenholzjoche sind ebenfalls neu und befinden sich in einem entsprechenden Zustand. Die Seilräder sitzen mittig, die Seilspannung ist in Ordnung.

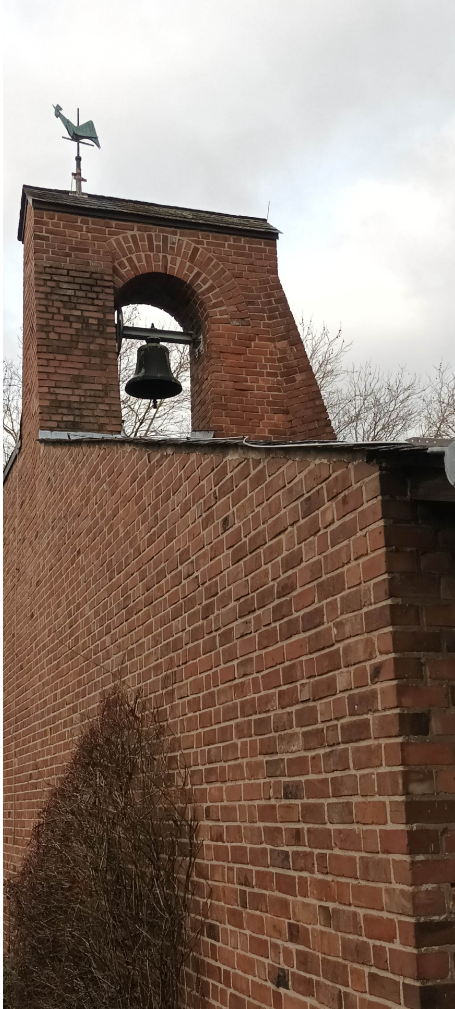
Die Johannesglocke könnte zusammen mit Glocke 2 im südlichen Feld des Glockenstuhles untergebracht werden. Dazu müsste letztere nach Osten (Richtung Kirchenschiff) verschoben werden, damit die beiden Klangkörper genug Platz haben, im Gegenschwung zu läuten, ggf. seitlich versetzt. Auf dem Foto rechts ist besagtes Feld mit Glocke 2 zu sehen, die quasi nach „oben“ geschoben werden müsste.
